[집중취재] CPVC 소방 배관 누수 속출, 주범은 '이음관'

- 차세대 소방배관 CPVC, 시용량 늘자 누수 피해도 ↑
- 하자 보수 위한 분쟁 심화... 어떤 대책 필요하나
- 문제는 이음관... "밸브소켓 자재 선정 시 주의해야"
- 국민안전처 소방용 CPVC 기술 기준 강화 본격화

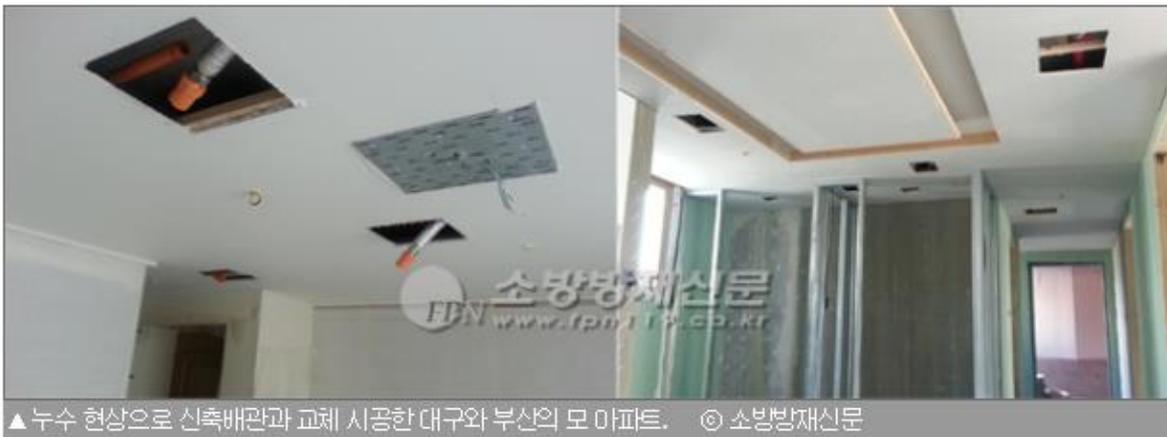
전국적으로 CPVC 소방용 배관을 적용한 이후 누수 피해를 겪은 현장은 배관 사용량이 많은 아파트들이다. 외부로 알려진 현장만 열 곳이 넘는다. 대부분은 누수 이후 하자 보수를 위해 CPVC 및 신축배관 제조사 간의 분쟁이 이어지면서 외부로 노출된 현장들이다.

아파트 신축 현장인 경기도 안산 A현장의 경우 CPVC배관의 이음관인 밸브소켓에서 나타난 누수 현상 때문에 이미 시공이 완료된 배관을 전면 절단해 교체했고 신축배관도 재시공했다.

경기도 화성의 B현장과 대구 C현장, 구미 D현장, 충남 E현장, 부산 F현장 등 다수 건축 현장이 시공 이후 누수 문제를 겪었거나 지금도 겪고 있다. 이러한 문제 발생 현장의 대부분은 CPVC 배관의 자체 결함이 아니라 밸브 소켓과 신축배관이 체결되는 이음관 부위에서 누수가 발생했다.

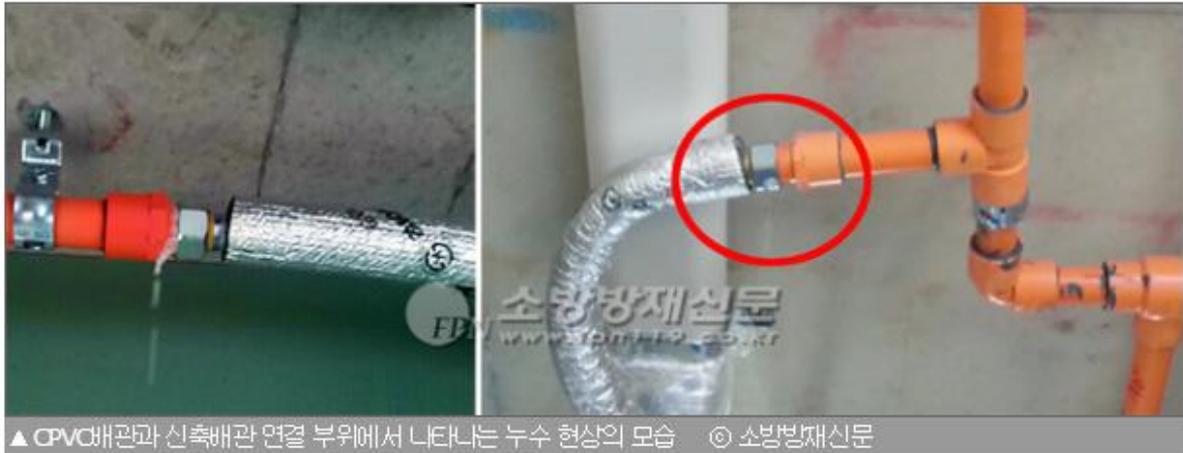
CPVC 소방용 배관을 적용한 건축물의 누수 문제는 CPVC 제조사와 스프링클러 신축배관 업체 간의 심각한 분쟁으로까지 이어지고 있다. 시공사나 발주처는 CPVC배관의 이음관인 밸브소켓과 신축배관 너트의 결합 적합성 문제 등을 이유로 누수 책임을 양 제품 제조사에게 돌리고 있는 양상이다.

신축배관 제조업체들은 CPVC 밸브소켓에서 크랙이 발생되면서 누수가 나타나는 것을 볼 때 CPVC 이음관 제조사의 책임이 크다는 입장이다. CPVC 이음관 중 하나인 밸브소켓의 사출 제조 공정상 온도 등 환경에 따른 변수가 생길 수 있고 첨가 소재물의 재사용 등이 있을 수 있어 품질유지가 어렵다는 주장을 펼치고 있다.

반면 CPVC 배관 제조사들은 현장의 누수 문제가 신축배관과 CPVC 배관의 연결 이후 나타나고 있지만 주로 특정업체의 신축배관 너트와 CPVC이음관인 밸브소켓 연결부에서 발생되고 있다고 주장한다.

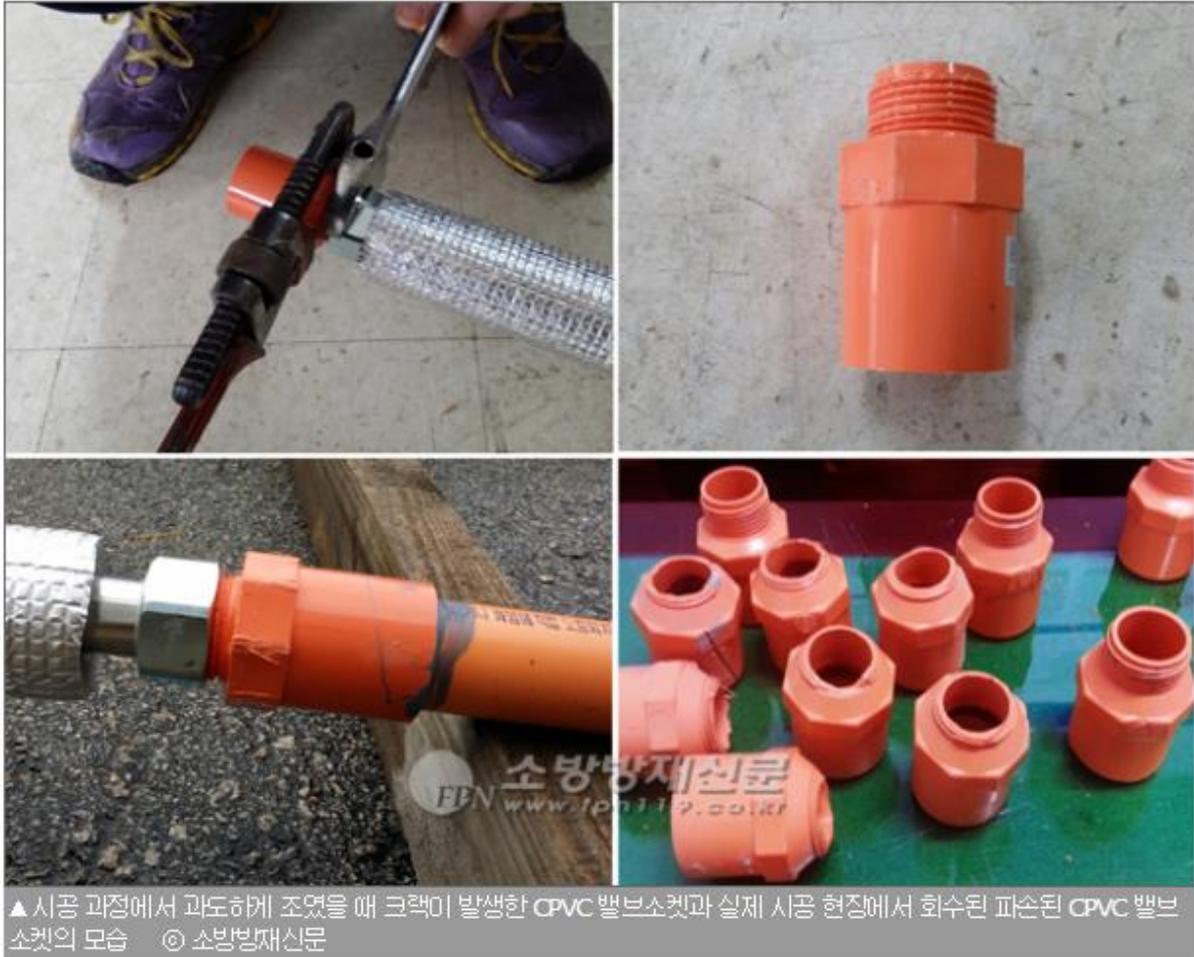
계속되는 누수 공방 속에서도 CPVC 제조사와 신축배관 업체들이 공통되게 지적하는 문제가 있다. 바로 CPVC 배관과 신축배관을 연결하는 접속부의 재질이다. 국민안전처 고시로 운영되는 현행 CPVC 배관의 기술기준에는 서로 다른 재질을 연결하는 이음관에 대한 재질 규정이 없기 때문이다.

이로 인해 제조사 입장에선 제조하기가 쉽고 값이 싼 CPVC소재의 밸브소켓을 생산해 유통하고 있다. 하지만 CPVC소재 소켓은 금속재로 이뤄진 신축배관의 너트 부분 보다 강도가 떨어져 강하게 조일 경우 파손 가능성이 크다는 게 분야 관계자들의 공통된 시각이다.

특히 CPVC소재의 밸브 소켓을 연결하는 시공 과정에서 신축배관 너트를 과도하게 조이면 CPVC소켓이 파손돼 누수가 생길 수 있기 때문에 이음관 연결부위 재질을 규제해야 한다는 목소리가 높다.

실제 하자가 발생된 대부분의 현장에서도 이러한 문제점을 인식해 밸브 소켓을 금속재질로 뒤늦게 교체한 경우가 많은 것으로 확인됐다.

밸브소켓 부분에서 나타나는 누수를 최소화하기 위해서는 신축배관 연결부의 재질 문제를 해소하는 것이 관건이다. 이를 위해서는 신축배관 너트 부분이 금속일 경우 밸브소켓 재질을 금속재로 적용하거나 결합부의 재질을 배관에 맞춰 CPVC로 적용하는 방안이 필요하다.

관련 업계들도 올해 초부터는 누수 방지를 위한 자구책을 마련하는데 주력하고 있다. CPVC 제조업계에서는 밸브소켓에 금속 보강재를 적용한 제품을 보급하는 방향으로 전환하고 있다. 일부 신축배관 제조사는 신축배관 너트 부분을 CPVC 재질로 고안한 새로운 형태의 제품을 개발해 보급에 나섰고 신축배관에 사용되는 수밀용 고무패킹 소재를 보강하기도 했다.

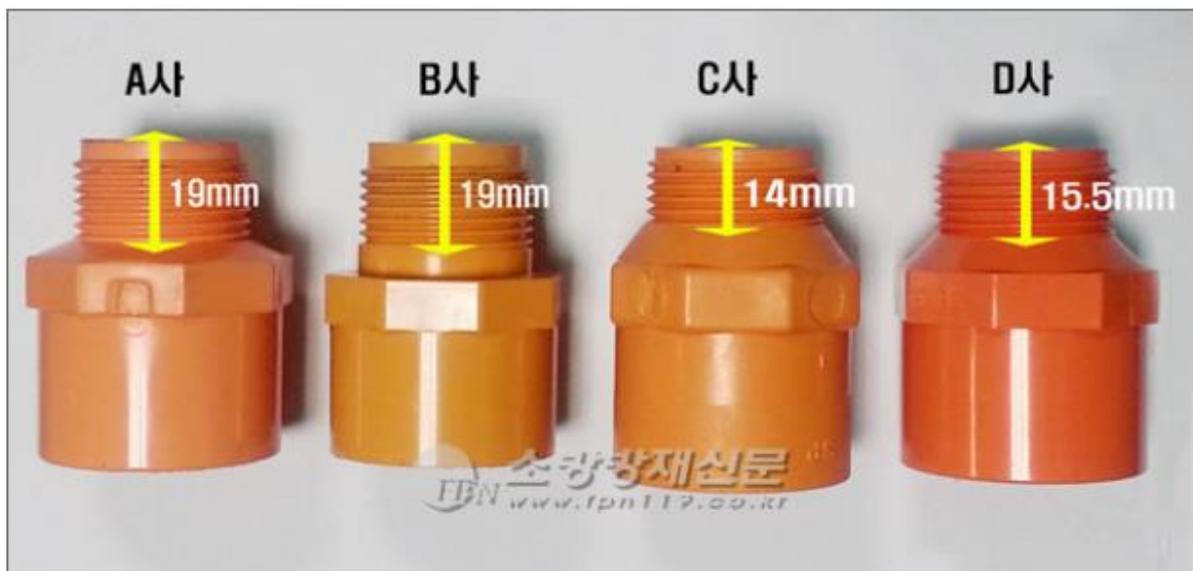
▲ 국내 CPVC제조사에서 만든 CPVC재질 밸브소켓의 나사부 길이를 보면 각각 차이가 있는 것을 알 수 있다. © 소방재신문

이로 인해 CPVC 제조사마다 나사산 수가 다른 제품들을 보급하는 실정이다. A제조사의 밸브소켓은 나사산이 많고 B사의 소켓은 나사산이 적어 이를 적용하는 현장에서는 신축배관 연결 시 잔여 길이에 차이가 나는 상황이 벌어지게 된다.

이처럼 CPVC 재질 소켓을 체결했을 때 나사산이 많이 남으면 현장의 배관 시공자는 완전 결합을 위해 과도하게 조이게 되고 이로 인한 파손을 부를 수밖에 없다는 것이다.

임춘기 연구원은 “현재 CPVC 밸브 소켓은 세부적인 나사산의 검사기준이 없어 부적합한 제품이 제조될 수 있고 누수확률도 높아지게 된다”며 “밸브소켓의 나사산에 대한 규격을 신축배관 너트 부분에 적용되는 것처럼 KS 규격(KS B 0221/관용평행나사)을 준용하도록 개선하는 방안이 필요하다”고 지적했다.

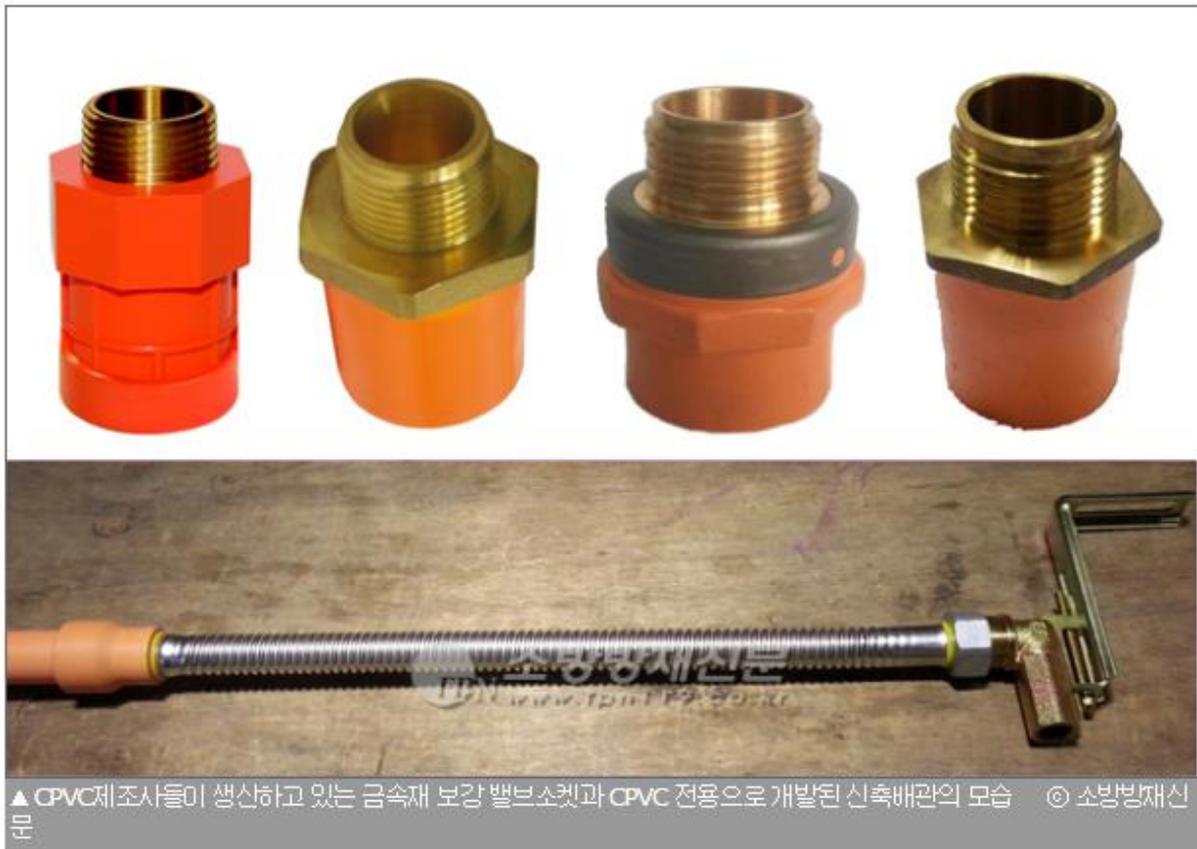
▲ CPVC 제조사들이 생산하고 있는 금속재 보강 밸브소켓과 CPVC 전용으로 개발된 신축배관의 모습 © 소방방재신문
